绩溪县永波商贸有限公司“3·5”一般火灾 事故调查报告

宣城市调查组

2025 年 5 月

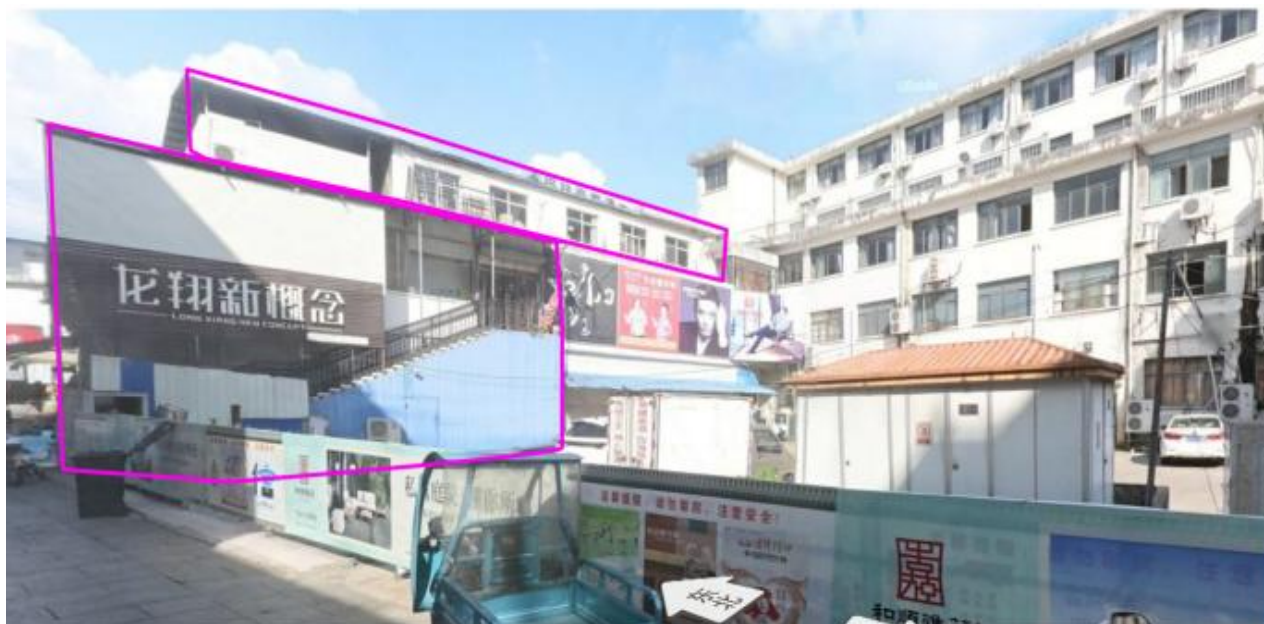
（图 3 综合楼北侧违章搭建照片（截至 2016 年情况））

1、3、5 号钢结构的多次改扩建工程均未在绩溪县自然资源局规划局申请办理相关审批手续。其中：**1 号钢结构**：2022 年 7 月左右，张正波在该处加装了钢结构封闭式楼梯。**3 号钢结构**：2009 年，张正波租用了 3 号钢结构所在位置的店面，经营龙翔新概念商场，并在未取得许可的情况下搭建了室外楼梯。2016 年，张正

波在 3 号钢结构位置加盖了第三层建筑物。（楼梯及第三层加盖房屋见图 3）

2022 年，张正波对 2009 年搭建的室外楼梯区域进行扩建封闭，并对 2016 年加盖的第三层建筑进行了翻新加固。

5. 绩溪县自然资源局在永波超市搭建临时建筑到期且未延期的情况下，未督促永波公司自行拆除，也未移交城管执法部门强制拆除，导致永波超市建筑外立面的违章建筑长期存在。对永波超市少批多建的违法违规行为失察失管。

6. 绩溪县住建局在收到绩溪县自然资源局函告永波超市搭建临时建筑的情况下，未持续跟进关注临时建筑使用情况，在该临时建筑到期成为违章建筑后，未进行强制拆除。对永波超市改扩建工程未批先建、未开展消防审验的违法违规行为失察失管。

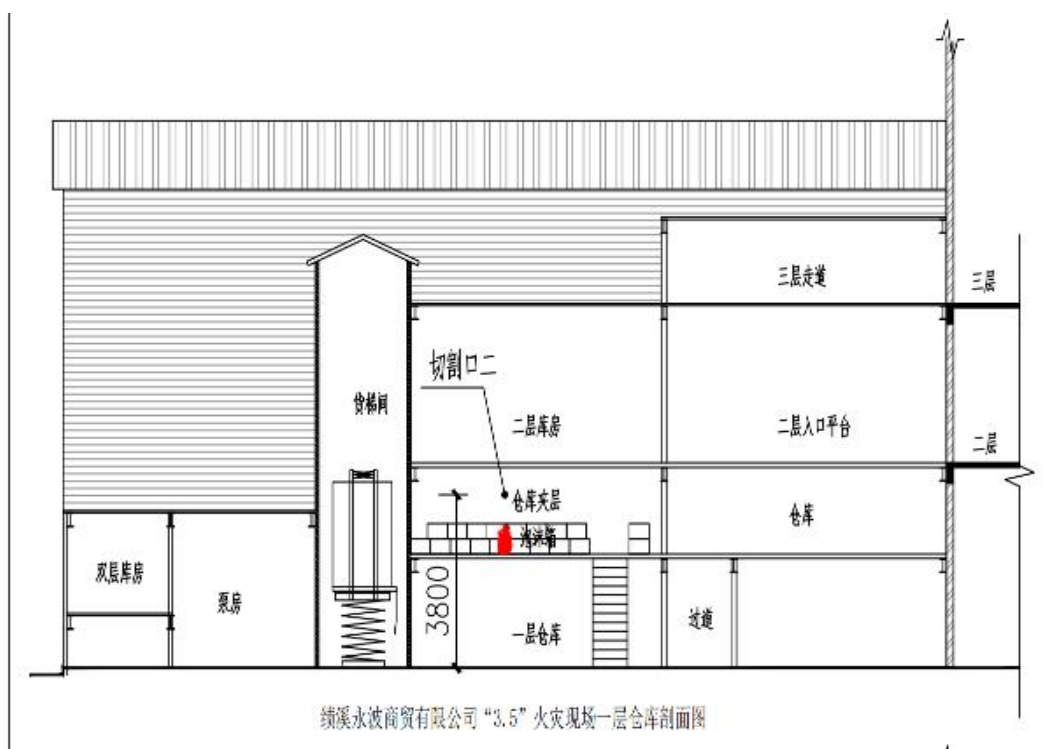
(图 6 火灾现场一层仓库立面图)

对北面钢结构一层仓库进行细项勘验，仓库夹层烧损程度重于下层，夹层向下垮塌，夹层钢柱钢构件向下层弯曲且变形变色程度重于下层，夹层顶板钢构件呈蓝黑色，顶板东侧向下塌陷。夹层钢结构与框架结构结合处的框架柱靠近钢结构一侧烧损剥落程度重于其它侧。夹层地面可见部分燃烧残留的灰化物。

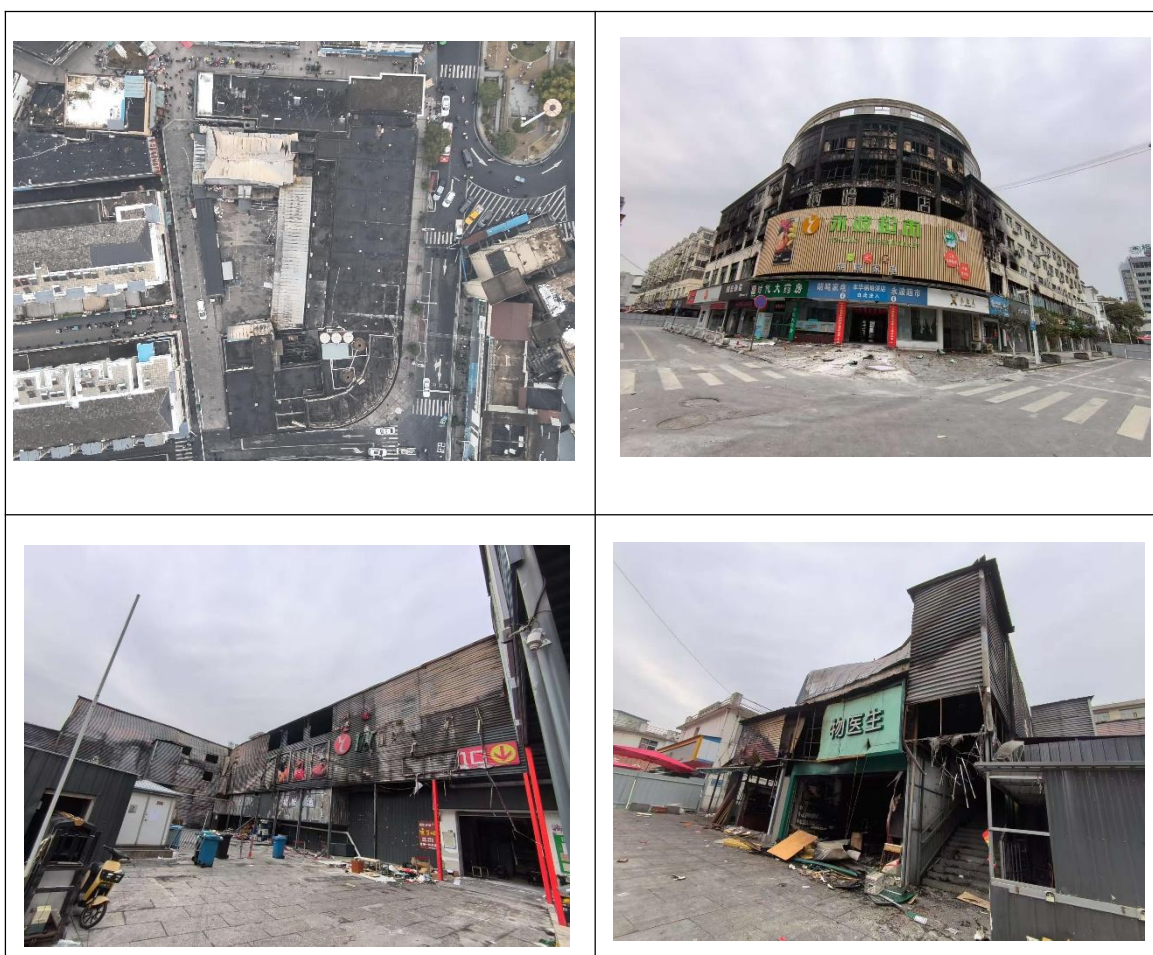
(图 8 起火建筑外部过火情况)

经勘验，北楼北侧外墙西段外窗上方有轻微烟熏痕。东楼东侧外墙自永波超市广告牌北侧二层向上烟熏严重，空调外机严重烧损。南楼南侧外墙、窗户、空调外机等严重烧损，永波超市广告牌上方最为严重向南逐渐减轻。从建筑西侧看，北楼西墙植物医生店烧损严重向两侧逐渐减轻。北段钢结构南墙、东段钢结构西墙、南段钢结构北墙均严重烧损。建筑及周边未发现烟囱。

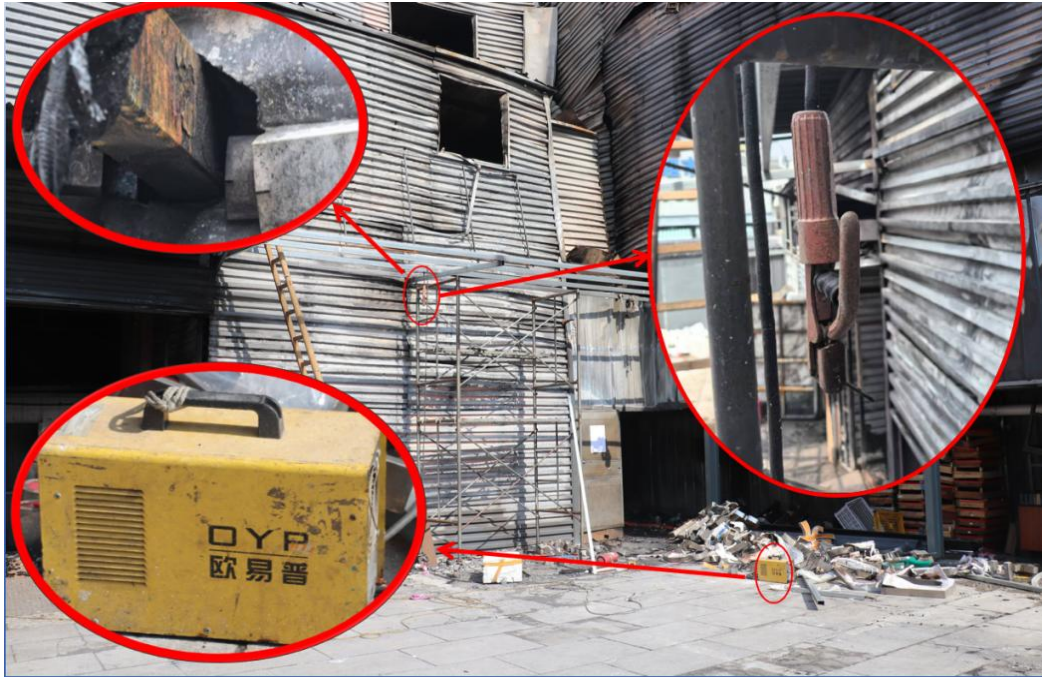
(图9 现场电焊作业相关设备)

夹层顶板设有一 LED 照明灯，其配电线路连接至夹层南墙开关处。对照明灯及配电线路残骸进行勘验，未发现明显故障痕迹，将残骸提取。夹层南墙压型钢板有三处孔洞，中间孔洞位于中央两块压型钢板连接处，其金属表面呈黑色氧化层，切口有明显熔痕，熔痕边缘粗糙，周边可见少许金属熔滴物，对其筛选并提取，在该孔洞正下方的一层仓库及夹层地面残留物中筛选出少量金属熔滴物并提取。其他两处孔洞无以上痕迹。中间孔洞下方发现一钢质脚手架，脚手架西侧最上段悬挂一焊枪，焊枪配电线路连接至地面距脚手架东南侧约 3 米处电焊机上，电焊机电源线连接在地面一插排上，插排自消防泵房配电柜引出。

综合调查询问、视频分析、现场勘验、模拟实验，并结合现场烟气蔓延规律，认定起火时间为2025年3月5日9时55分，起火点位于绩溪永波商贸有限公司北侧钢结构仓库夹层内靠近压型钢板处，起火物为仓库夹层内聚苯乙烯泡沫盒。本起事故的直接原因是：焊工周宝勇、张敏违法违规动火作业，电焊操作产生的高温焊渣引燃永波公司北侧钢结构仓库夹层内的聚苯乙烯泡沫箱引发火灾。
