绩溪县永波商贸有限公司“3·5”一般火灾 事故调查报告

宣城市调查组

2025 年 5 月

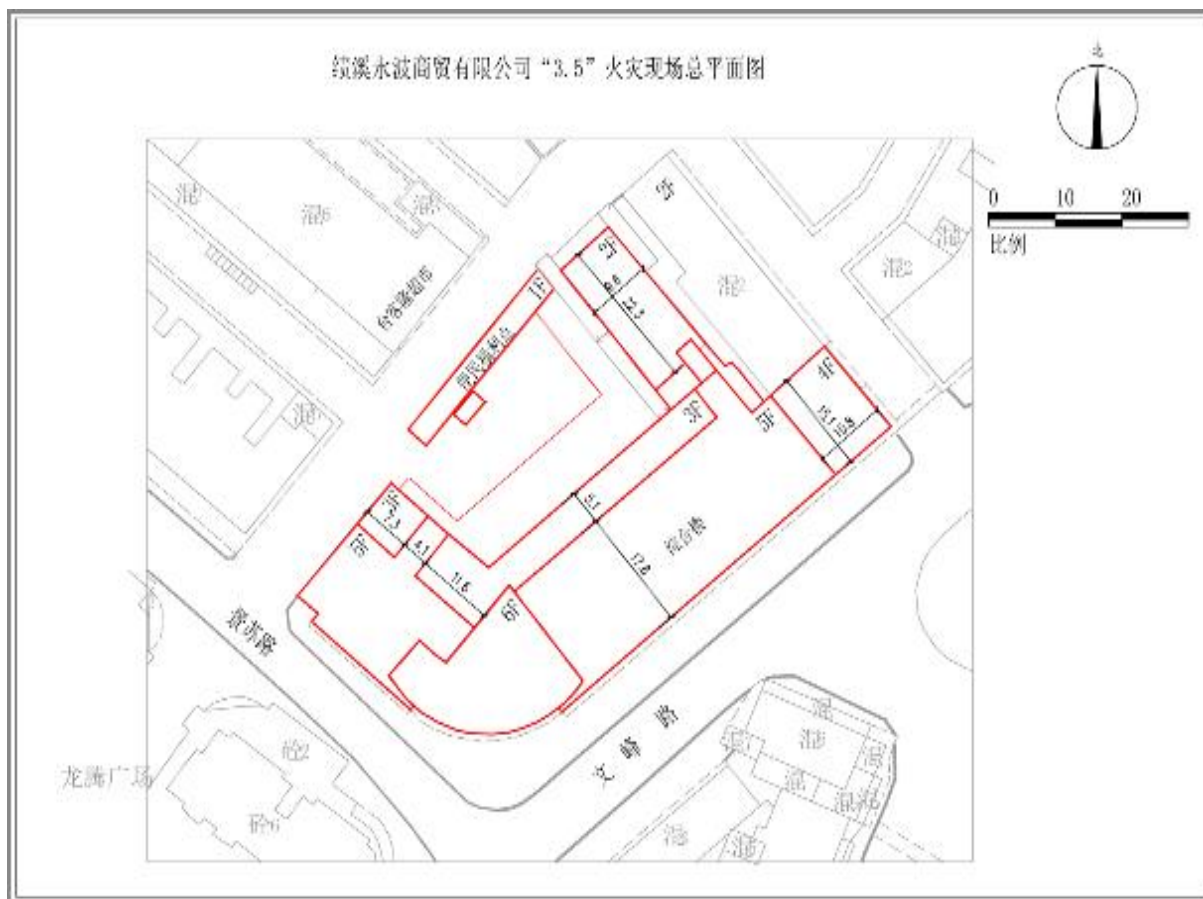
（图 1 火灾现场总平面图）

起火建筑位于宣城绩溪县华阳镇步行街与扬之北路交叉口，主体建筑原名为步行街二期沿街综合楼，建筑东南侧为文峰路，西北侧为台客隆超市，东北侧为步行街。起火建筑使用功能为超市、酒店、沿街门面等，主体五层、局部六层，一层为沿街门面店铺，二至三层为永波商贸（其中二层为超市，三层分为两部分，北段为服饰区、南段为文创及百货区），四至五层为栖哈酒店，六层闲置，建筑主体结构为钢混结构，扩建部分为钢结构。综合楼建筑面积约 9150.5 m²，其中违法建筑面积约 1500 m²。

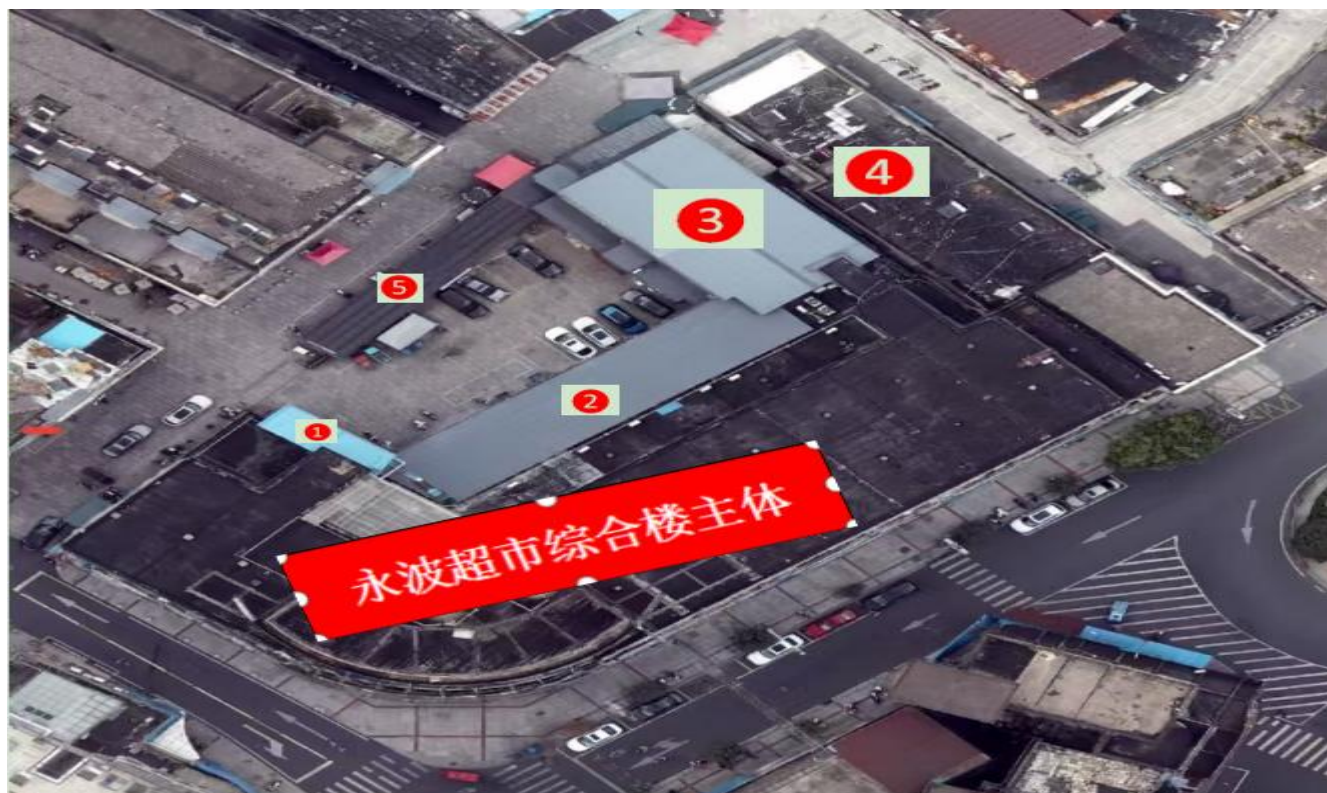
(图 2 综合楼新建部分示意图)

步行街二期沿街综合楼（见图 2）产权为绩溪县万家房地产开发有限责任公司所有，2004 年 1 月办理建设工程规划许可证，建设规模为东楼五层框架结构 3800 m²、南楼 5-6 层 3500 m²。2005 年 1 月 10 日办理了兩個土地证，编号：绩国用（2005）第 004 号、绩国用（2005）第 005 号，土地使用权面积分别为 2960 m²、680 m²；于 2005 年 1 月 12 日办理了房产证，权证字号：房地权绩公字第 781 号。

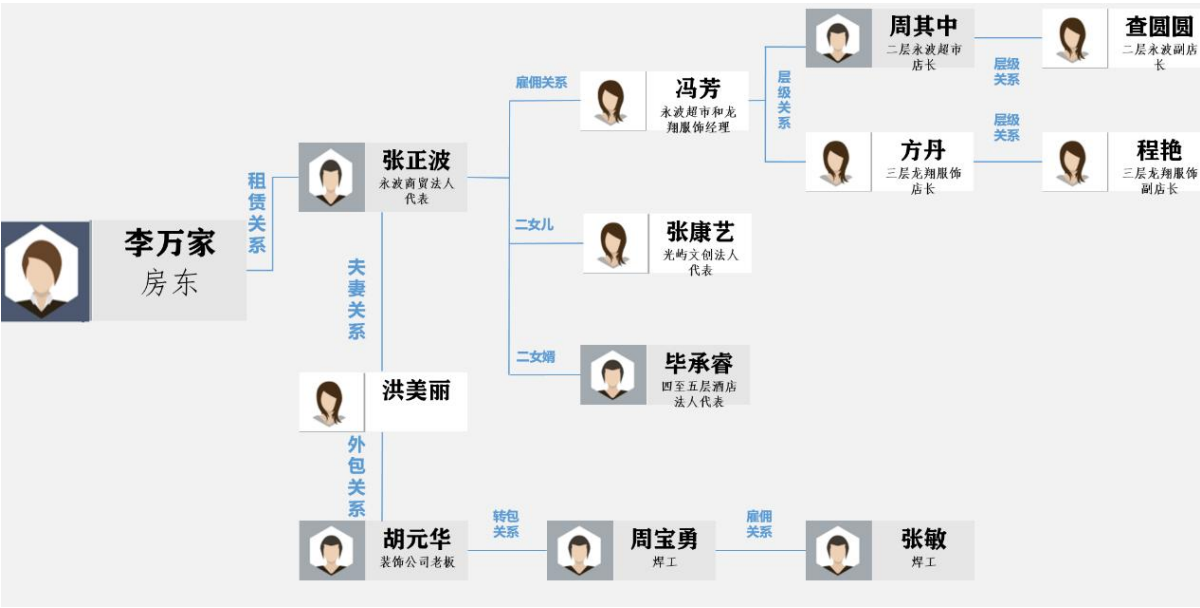
(图 4 事故相关人员关系图)

3月4日，洪美丽再次打电话给胡元华沟通施工事项。胡元华电话联系了经常合作的同乡人周宝勇，两人一同到达永波超市现场确定施工方案。当日晚上，周宝勇电话通知张敏参与此次施工。其中，周宝勇2010年从外地回到绩溪工作后，特殊作业操作证未按期复审，并超过有效期，张敏始终未持有操作证。
